Aktive Thermografie als zerstörungsfreie Prüfmethode bei Carbon Komponenten im Sportbereich

Volker CARL, Carl Messtechnik und Prüfsysteme, Dinslaken

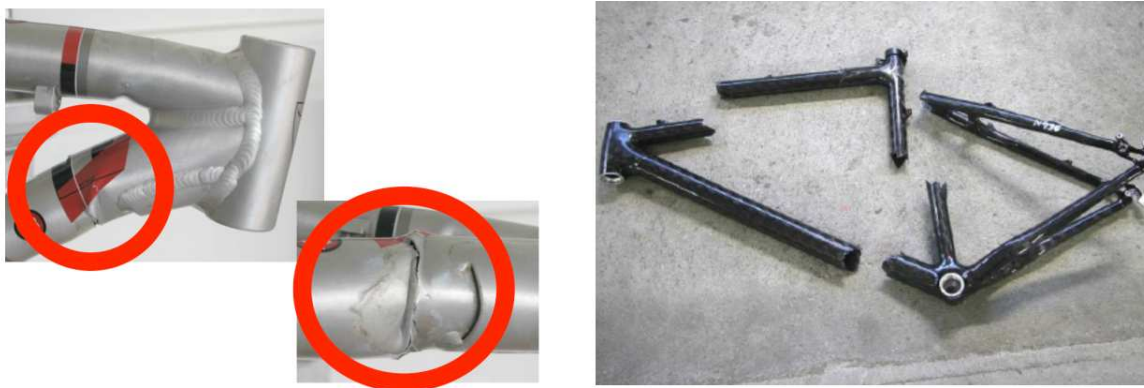
Grundsätzlich unterschiedlich ist das Bauteilversagen bei Metall und CFK Materialien. Eine Überbeanspruchung führt bei Metallen meistens zunächst zu einer Verformung und kann im Extremfall über eine Rissbildung bis hin zum Bruch führen. Die Metallstruktur absorbiert dabei einen großen Teil der Stossenergie. CFK Material ist zwar hochfest, führt aber im Schadensfall oft zu einer direkten Zerstörung der Struktur ohne Vorankündigung und das an mehreren Stellen gleichzeitig (Abb. 4).

Abb. 4: Kraftabsorption und Bruch bei Aluminium Rahmen und CFK Rahmen [4]

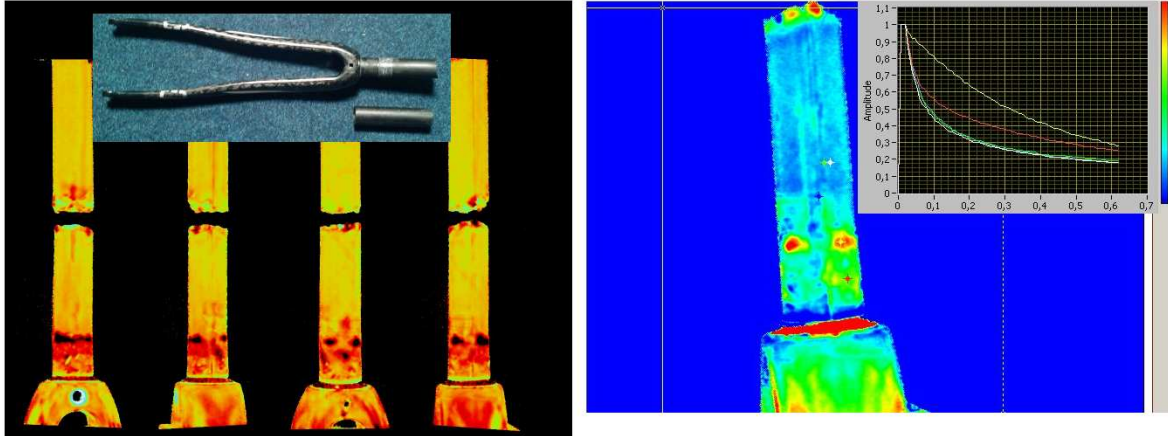
dickensprünge (Kerbwirkung) oder gar Poren als Auslöser eines Risses vorhanden sein. Das Prüfergebn zeigt beides. Die Folge ist daher ein Bruch der Gabel im Bereich des Wanddickensprunges (Abb. 6). Für den Fahrer führte dies bedauerlicherweise zur Querschnittslähmung. Die Prüfung einer Gabel beträgt ca. 10 Minuten und hätte im Vorfeld zur Aussortierung dieser Gabel geführt.

Abb. 6: Impuls Thermografische Untersuchung einer gebrochenen Gabel aus Carbon. Lunker und Wanddickensprünge führten zum Bruch [6]

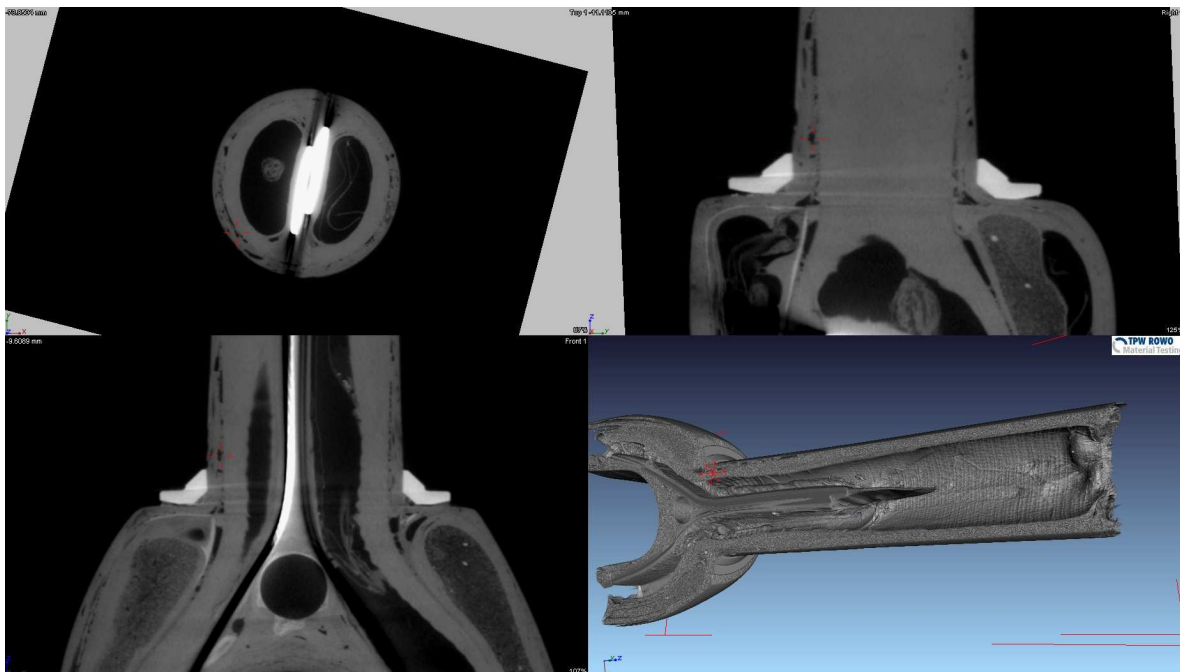
Abb. 7: Computer Tomografie mit hochauflösender Fehlerdarstellung am selben Bauteil [7]

Die CT Aufnahmen zeigen im Gegensatz zur Thermografie nicht nur die Auswirkungen der Fehler auf der Oberfläche, sondern alle Details im Inneren mit einer Auflösung von $5\mu\text{m}$. Der Werkstoff degeneriert teilweise zum Schwamm und konstruktive Mängel werden sofort deutlich. Trotz der hervorragenden Qualität gegenüber der Thermografie wird aber deutlich, das auch die Thermografie die „wichtigen“ Fehler detektieren kann: die großen Poren im unteren Schaft und im Bruchbereich, sowie den Wanddickenunterschied direkt im Bruchbereich. Das Ergebnis der Thermografie hätte ausgereicht, diesen schwerwiegenden Fehler aufzuspüren. Ein weiteres Merkmal der CT Untersuchung ist die Möglichkeit ein „normales“ Röntgen zu simulieren, indem nicht Schicht für Schicht dargestellt wird, sondern die komplette Durchsicht (Abb. 8).

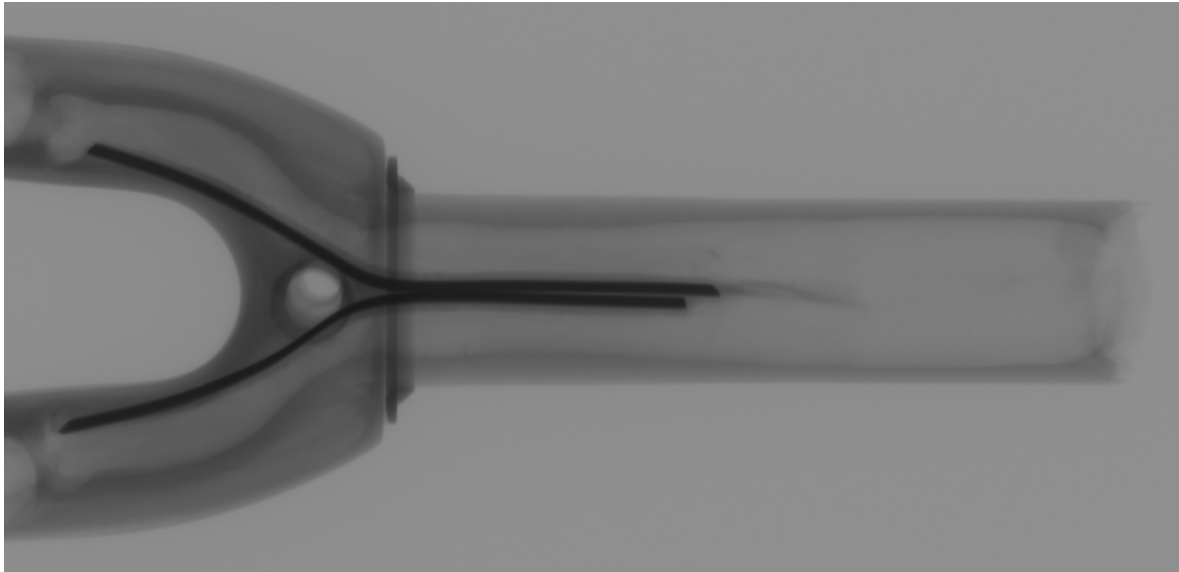
Abb. 8: Bei der herkömmliche Röntgendurchsicht können die Fehler, bis auf die der Wanddickenunterschiede, nicht beobachtet werden

In dieser Darstellungsart, die auch teilweise bei den Herstellern als Nachweis der Qualität benutzt wird, ist deutlich zu erkennen, dass die zuvor beschriebenen Fehler, bis auf die der Wanddickenunterschiede, nicht nachgewiesen werden können. Somit scheidet im Prinzip das herkömmliche Röntgenprinzip schlechter ab als die Thermografie.
